Л. Введенская,
историк

Московский Кремль

НОВОСТИ РЕСТАВРАЦИИ

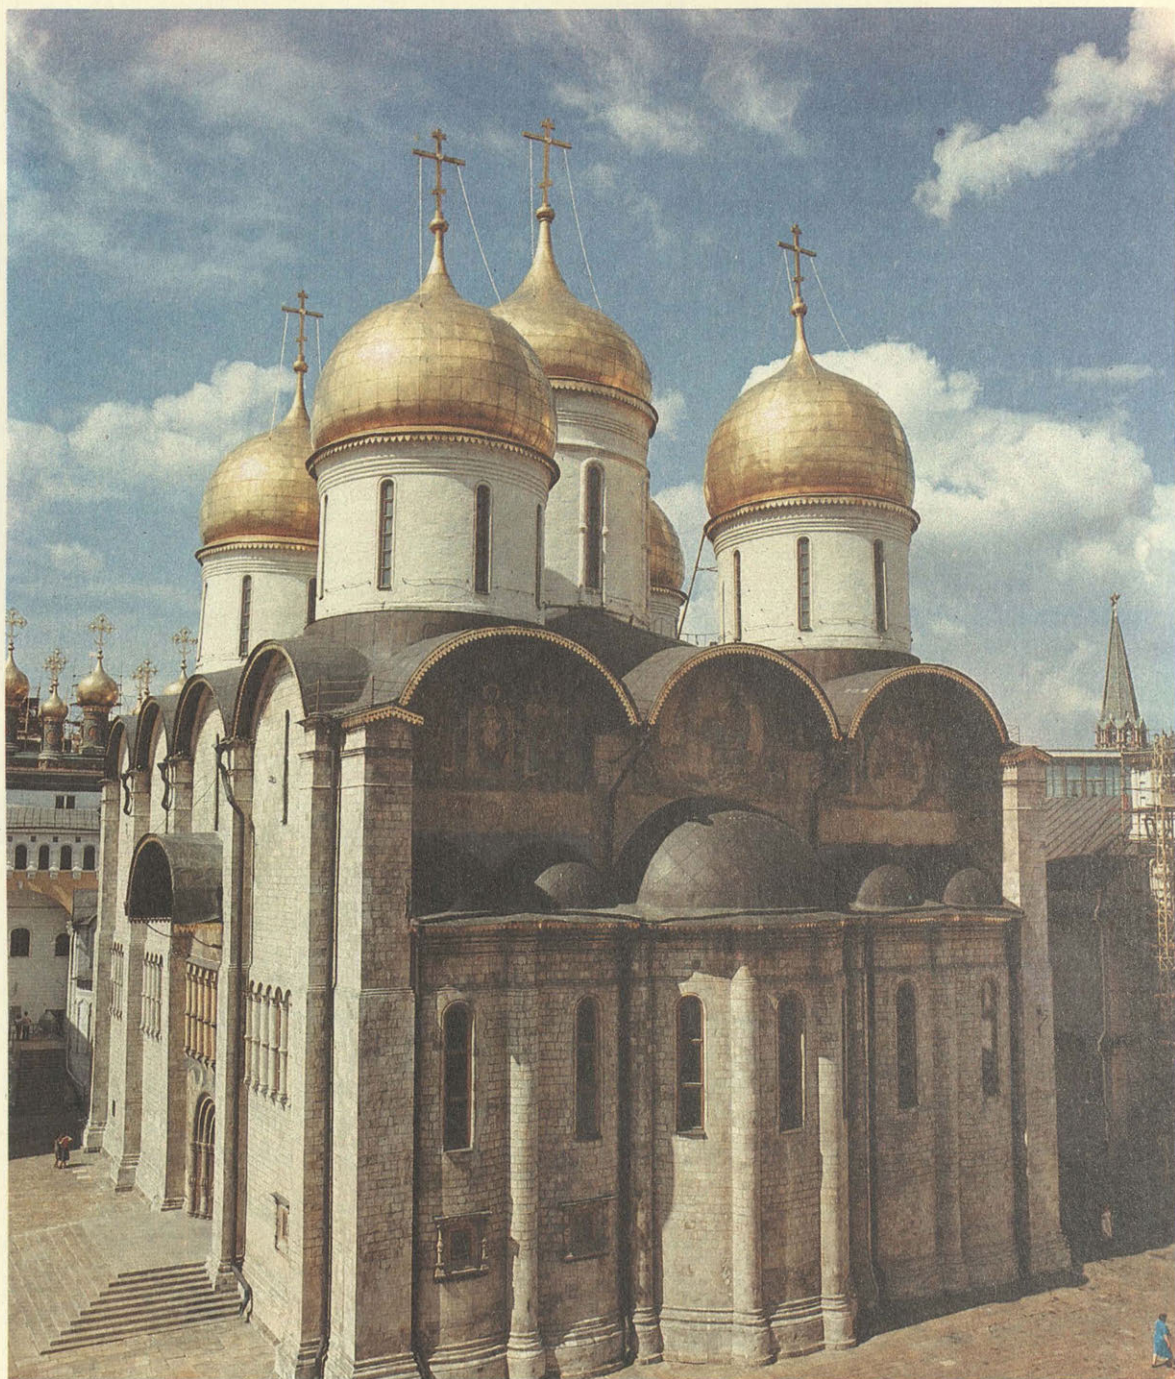
**Успенский собор
Московского
Кремля после
реставрации.**

Тысячи людей ежедневно посещают Кремль, чтобы полюбоваться его архитектурными памятниками. И неизменно строгие формы Успенского собора, недавно отметившего свое 500-летие, всегда останавливают на себе внимание. Но вряд ли кто знает, какой комплекс проблем пришлось решить при реставрации этого уникального памятника. Это и укрепление фундамента, и создание темпера-

турно-влажностного режима, обеспечивающего сохранность темперной и станковой живописи. В подземной части собора была выполнена консервация фрагментов более ранних строений, стоявших на этом месте.

Впервые в Успенском соборе была осуществлена реставрация глав. Главы Успенского собора всегда отличались от других особенно теплым тоном позолоты, который был достигнут огневым способом золочения, неприменяемым в настоящее время. Реставраторам тем не менее удалось сохранить великолепный колорит глав.

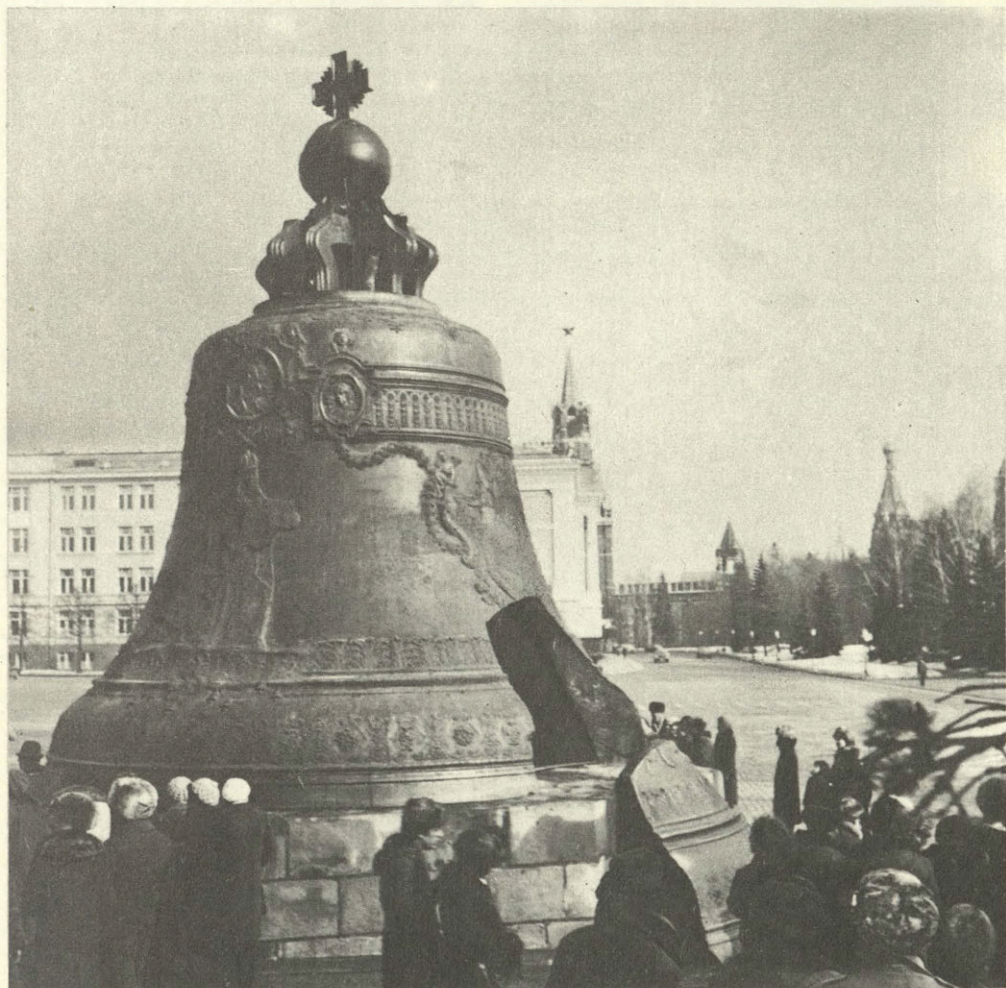
Царь-колокол после реставрации.

Недалеко от Царь-пушки на каменном постаменте стоит уникальный памятник художественного литья XVIII века — Царь-колокол. Много забот доставил он специалистам, взявшимся разработать методику его очистки. Пришлось отвергнуть все современные способы очистки: и термическую, и химическую. Было принято решение — очищать механически, специальными скребками из безвредного для бронзы и ее патины гетинакса или текстолита, а также путем применения особых смывок.

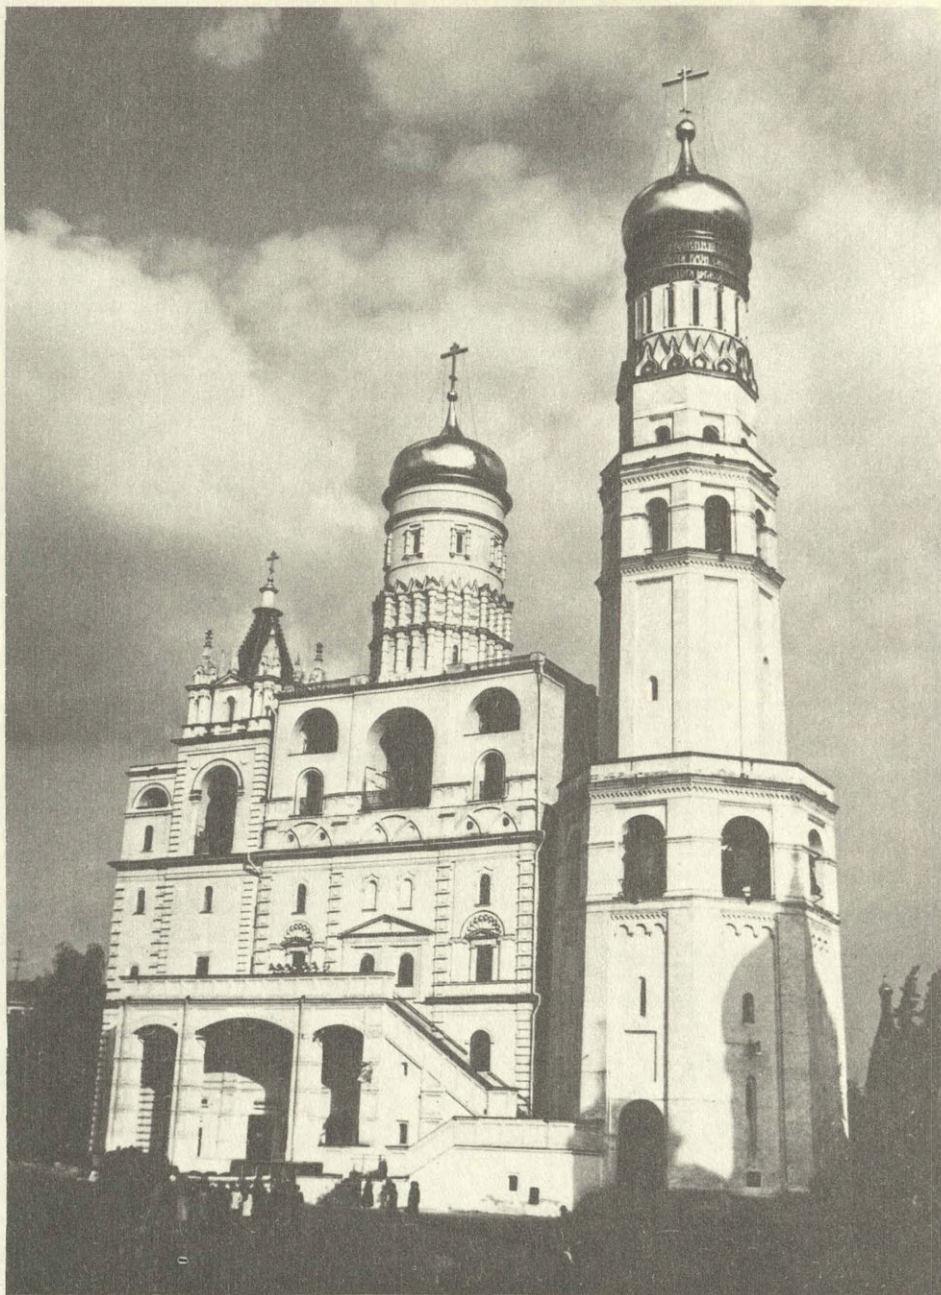
Колокольня
Ивана Великого.

ции колокольни Ивана Великого развеялась легенда о том, что фундамент колокольни якобы пронизывает всю толщу холма. Исследования показали, что ступенчатый белокаменный стилобат, на котором покоится колокольня, заглублен всего на 4,3 метра от древнего уровня Соборной площади (около 6 метров от современного).

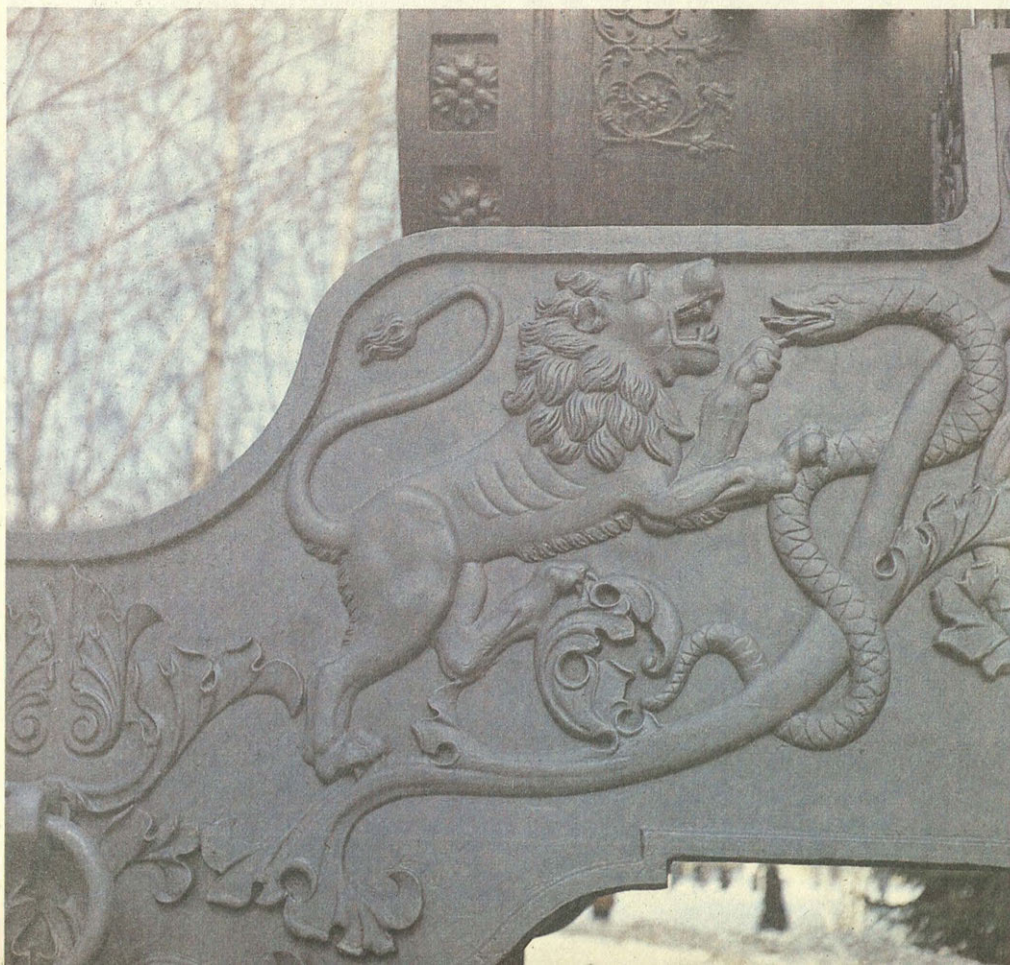
Царь-пушка
после
реставрации.

Одним из замечательных памятников древней артиллерии и литейного искусства русских мастеров XVI века является Царьпушка — самое большое по калибру орудие в мире. Непосредственной реставрации Царьпушки предшествовала продолжительная подготовительная работа специалистов Военно-инженерной академии им. Ф. Э. Дзержинского.

Ствол пушки был снят с лафета и положен на специально изготовленную подставку — так была получена возможность очистить поверхность ствола от позднейших лакокрасочных покрытий. С лафетом оказалось работать труднее, так как он хуже сохранился. Его пришлось разобрать. В ходе реставрации изготовили новые крепежные детали взамен пришедших в негодность, заменили части накладного орнамента в местах утрат, тщательно очистили от коррозии, провели декоративную окраску. Затем лафет был собран и установлен на место. Так прекрасный памятник получил вторую жизнь.
