Из истории советской реставрации

И. В. Трофимов,
архитектор

Троице-Сергиева лавра

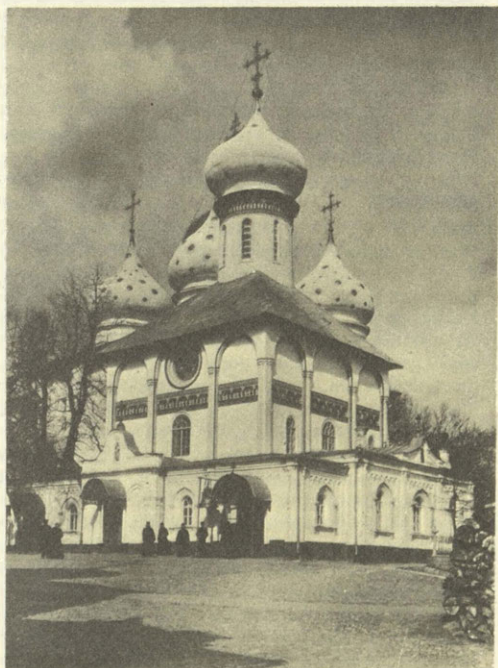
Духовская церковь до реставрации. Довоенное фото

В угрожающем состоянии находилась Духовская церковь: в 1938 г. было обнаружено, что фундаменты сооруженных в 1832—1867 гг. ее приделов имеют крайне незначительное залегание, всего на 80 см ниже уровня прилегающей площади. Стены и фундаменты, заложившие фактически на культурном слое, на насыпном грунте, осели, потянув за собой занкеренные в древние стены церкви железные связи и затяжки, устроенные для уничтожения распора сводов над приделами; таким образом, с трех сторон к стенам церкви был подвязан железными связями груз, изгибавший стены во внешнюю сторону. Вдобавок из-под северной части церкви при устройстве в 1832 г. калорифера был вообще удален древний фундамент, и вся масса здания более столет висела над калориферной камерой. Только исключительная прочность древних конструкций не привела при этих переделках к катастрофе.

Приделы церкви были разобраны, восстановлены фундаменты, отреставрированы фигурные пилястры, порталы и резной цоколь. Исследованиями была детально и достоверно установлена форма верха Духовской церкви, и в 1946 г. нами был выполнен проект полной реставрации памятника.

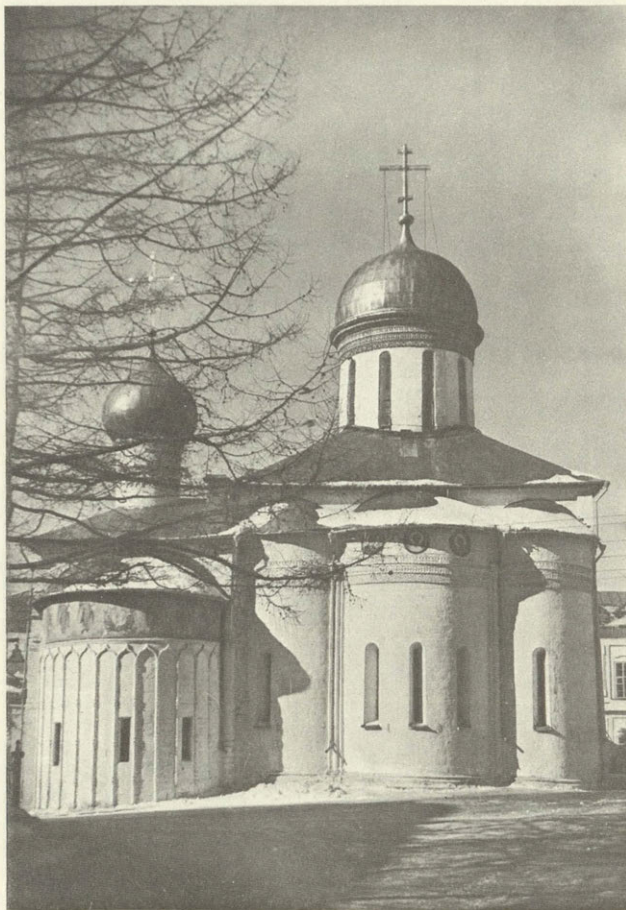
Троицкий храм с Никоновским приделом

Техническое состояние большинства кровель было хорошее, но при наличии аварийных объектов нужны были веские основания для включения в производство работ по реконструкции кровель. Троицкий собор с Никоновским приделом находились в сравнительно благополучном состоянии, поэтому основное внимание было обращено на расчистку живописи на стенах и в иконостасе собора. Реставратором П. И. Юкиным в нескольких местах были обнаружены остатки древних фресок, а Н. А. Барановым раскрыты от позднейших наслоений иконы собора, написанные Рублевым «со товарищи», и несколько икон местного ряда. С фасадов Никоновского придела был удален покрывавший их холст на масляной шпаклевке, восстановлены растесанные древние проемы, декоративное убранство фасадов — белокаменные полуколонки, гурты с дыньками и килевидными завершениями; на восточном фасаде придела в тимпане средней закомары раскрыта фреска XVII в.

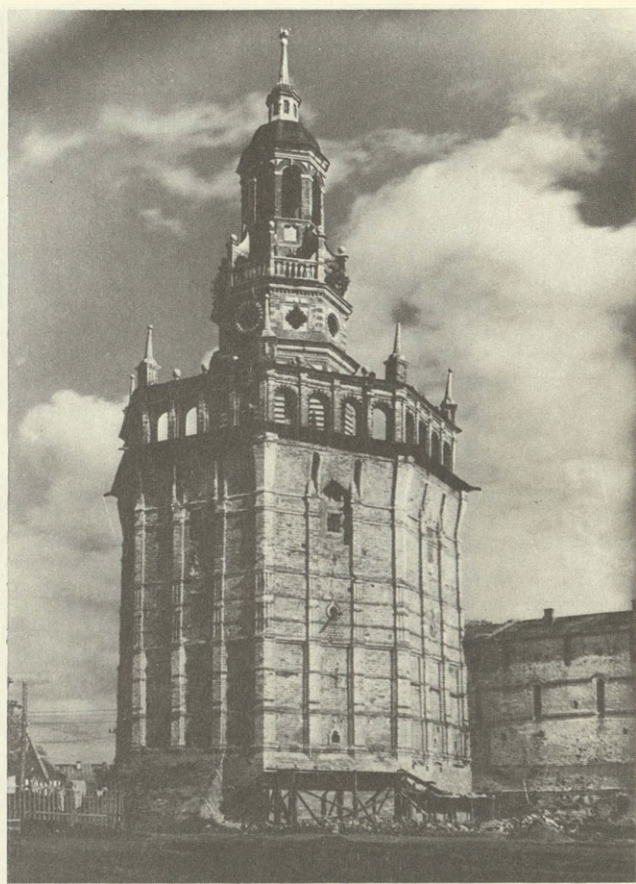
Угличья башня в процессе реставрации основания и цоколя памятника
